| Scheda tecnica | Rev. 02 |

Scheda tecnica strumenti ad alto rendimento per il monitoraggio di pavimentazioni stradali

PROFILOMETRO LASER "VIATEST"

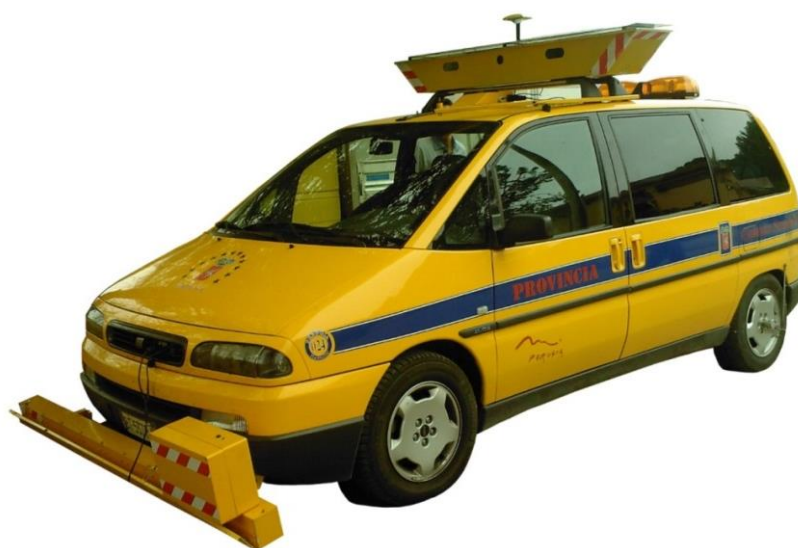
Illustrazione

Il profilometro è uno strumento ad alto rendimento concepito per effettuare il rilievo della tessitura superficiale di una pavimentazione, raccogliendo i dati necessari per il monitoraggio e la pianificazione di una corretta ed efficace manutenzione programmata. Il profilometro è in grado di fornire criteri oggettivi di priorità per la manutenzione della rete stradale.

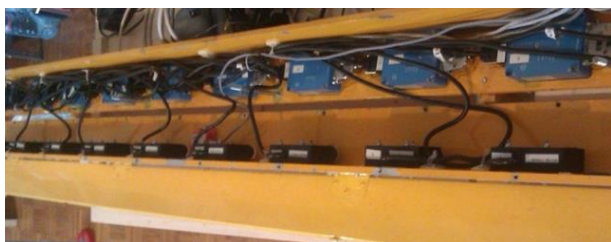
- una barra porta-sensori di lunghezza 2,20 m;
- sensori laser (interasse = 20 cm);
- una piattaforma inerziale;
- una centralina per la conversione analogico-digitale;
- un ricevitore GPS;
- un odometro;
- un computer di bordo per la memorizzazione dei dati;

- frequenza di campionamento di 20 kHz;
- velocità di avanzamento del veicolo limitata solo dalla geometria del tracciato e dalle condizioni di traffico;
- software dedicato di post-elaborazione.

Raffigurazione della barra laser, del sensore inerziale e del computer di bordo.

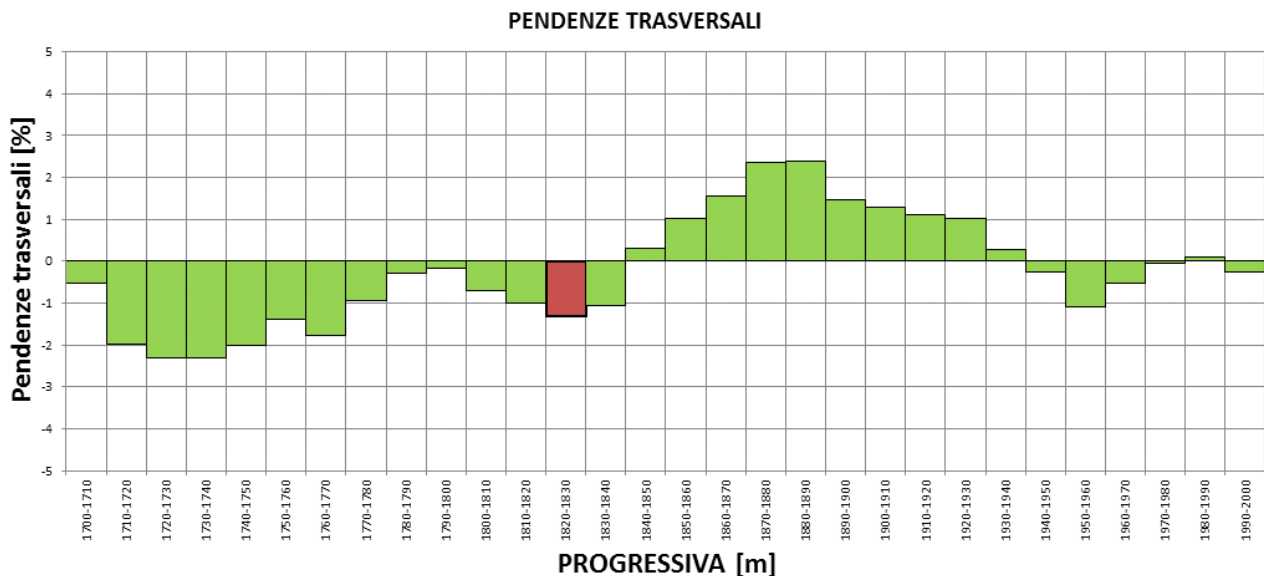
- Pendenze trasversali ad un passo di 10 metri su file Excel

Viene fornito il grafico delle pendenze trasversali. La precisione ottenibile con il profilometro per il calcolo delle pendenze trasversali ogni 10 metri, è stata stimata con un errore massimo intorno al 2%, e un errore medio di circa lo 0,6% (stima eseguita sulla base di misure ad alta precisione con Laser scanner).

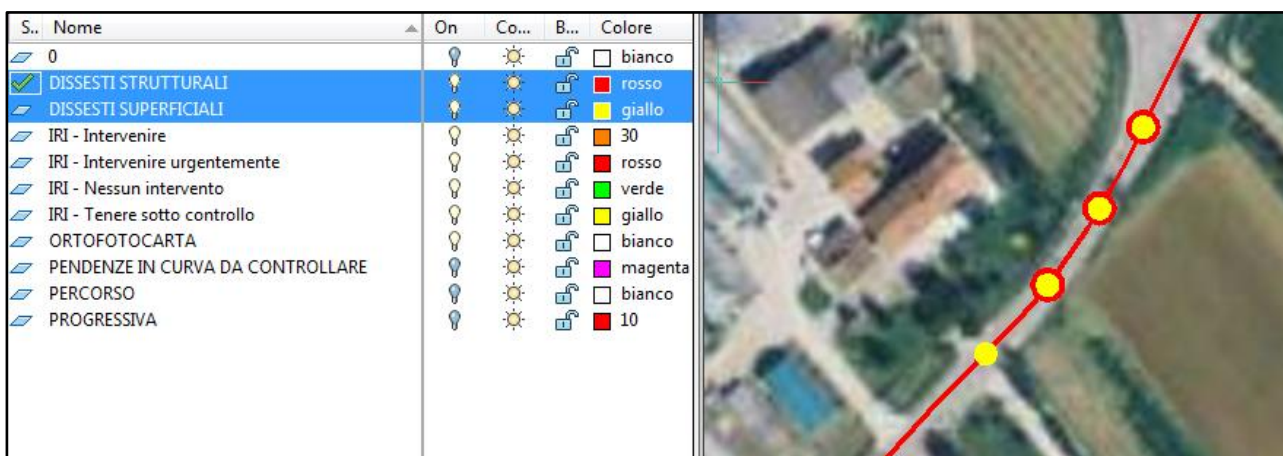
- Indicazioni localizzate di dissesti tipicamente superficiali e/o strutturali ogni 20 metri su ortofotocarta
